Cuaca Ekstrim, Jaringan Listrik Terganggu, Ini Penjelasan Teknisi PLN ULP Perdagangan

PT PLN (Persero) ULP PLN Perdagangan

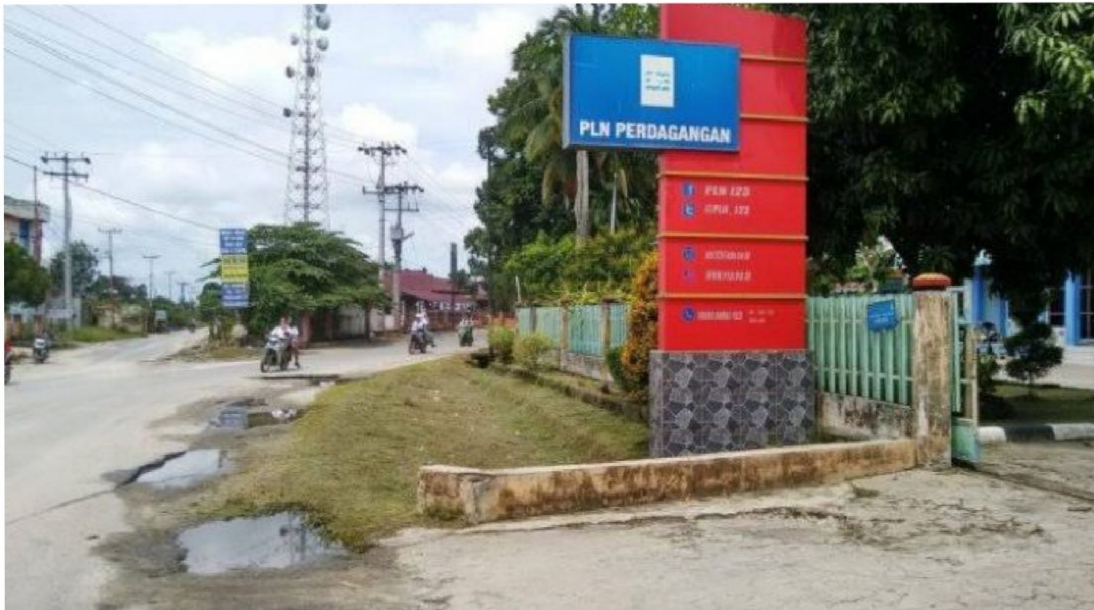
Lebih lanjut, Dedi Riki Nofaldi selaku Staf Teknis PLN ULP Perdagangan memberikan penjelasan kepada jurnalis indonesiasatu.co.id grup media online terkait, insiden satu batang pohon tumbang yang mengakibatkan kerusakan parah pada jaringan kabel.

"Kemarin sore insiden tumbangnya pohon besar yang mengenai tiang hingga patah dan kerusakan parah pada jaringan kabel. Kami membutuhkan waktu untuk lakukan perbaikan dalam kondisi cuaca ekstrim," jelas Dedi.
